Renovierung dank Rohr im Rohr

Verband erneuert Kanal an der B 27 / „Umleitung“ für das Abwasser

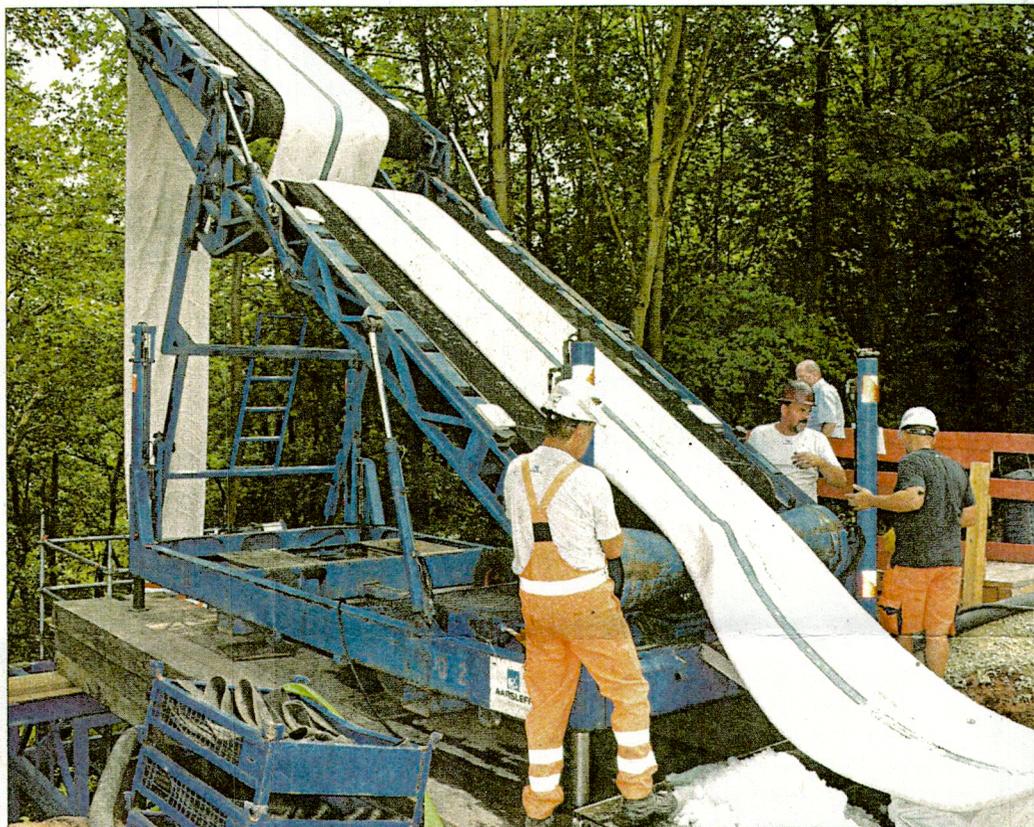
Über ein Förderband wird der Kunststoffschlauch, der sogenannte Liner, in den Kanalschacht hineingelassen. Dort dehnt er sich mit Wasserdruck aus – und kann dann quasi ein neues Rohr im alten bilden.
Foto: Sebastian Kircher

Möglich wird das durch das Schlauchlining, in der Fachsprache auch Inversieren genannt. Torsten Goldbach vom Abwasserverband skizziert, wie das funktioniert: „Über die Kanalschächte wird ein Schlauch, der sogenannte Liner, eingezogen.“ Der Liner wird extra auf die Maße des Marbacher Kanals hergestellt und hat den gleichen Durchmesser – 70 Zentimeter. „Dieser Kunststoffschlauch ist mit Kunstharz getränkt“, erläutert Goldbach. Der Liner wird unter Druck mit Wasser befüllt, dehnt sich dadurch aus und legt sich an das vorhandene Rohr an. Abschließend härtet das Harz durch das auf 60 Grad erhitzte Wasser aus. „Wir erhalten quasi ein neues Rohr im alten Rohr“, sagt der Experte.

Mock. Seit Mai ist das Unternehmen an der B27 aktiv: Es musste unter anderem ein Förderband für den Liner aufgebaut und für das immer fließende Abwasser eine „Umleitung“ eingerichtet werden, da der Kanal während der Sanierung Abwasser-frei sein muss.
